阳江“7·2”“福景 001”起重船 风灾事故调查报告

2023 年 5 月

事故调查组

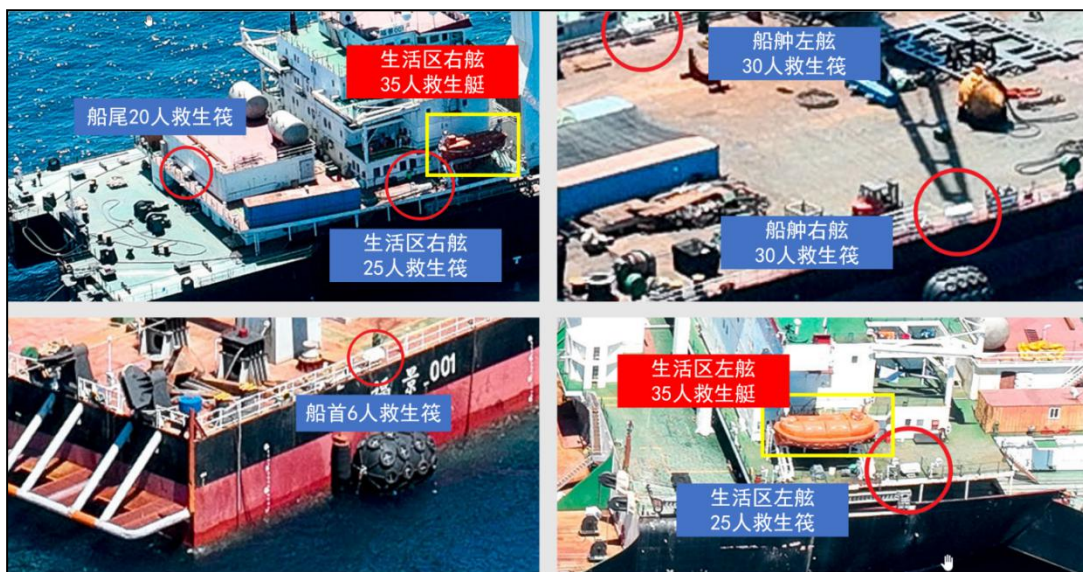
图 3：“福景 001”救生艇、救生筏分布情况

根据“福景 001”《国内航行海船安全与环保证书》记载，该轮配备定员 35 人重力式全封闭救生艇 2 条，25 人救生筏 2 个、20 人救生筏 1 个、6 人救生筏 1 个，救生衣 45 件，救生服 45 件。船方自行购置 30 人救生筏 2 个以及救生衣若干。事故发生时，该轮将船上 4 个法定救生筏送岸检修。

1. 事故发生时，该轮将船上 4 个法定救生筏送岸检修，船上救生筏实际情况与《国内航行海船安全与环保证书》记载要求不符。

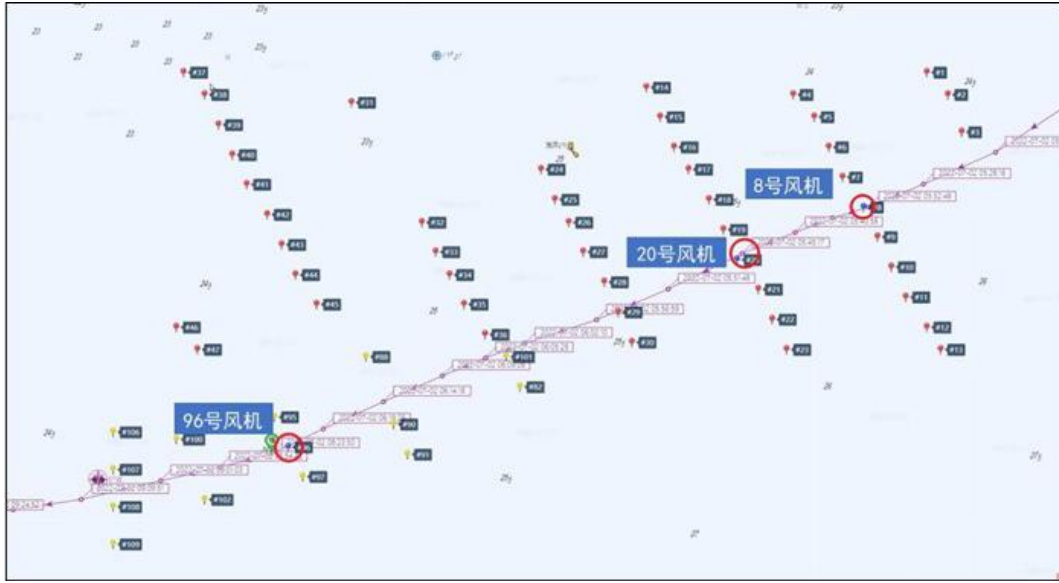
图 5：受损风机概位与“福景 001” AIS 轨迹

阳江沙扒海上风电场 8 号、20 号和 96 号风机不同程度受损，其中 96 号风机塔筒断裂倒塌，单桩底座多处有明显凹陷、刮痕。

“福景 001”走锚过程中，船体先后触碰沙扒风电场 8 号、20 号和 96 号风机，大风浪中船体右舷与 96 号风机基础桩连续撞击挤压，船体破损并逐渐加剧，风机基础桩卡进船体裂口，船体破口逐渐扩大，最终导致船舶断裂、沉没。

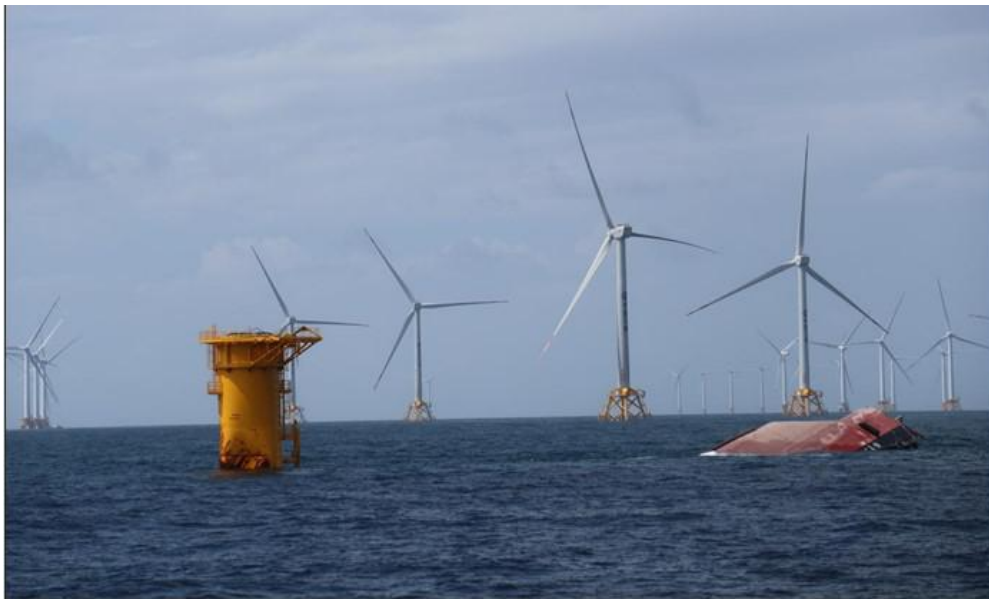
图 6: “福景 001” 沉船艏段

“福景 001”沉船艏段翻扣于 96 号风机附近（概位： $21^{\circ} 19.5' N/111^{\circ} 34.03' E$ ），船艏左舷锚缆导向轮以上露出水面；艉段沉没位置（概位： $21^{\circ} 16.75' N/111^{\circ} 22.783' E$ ）距离艏段约 10.85 海里。两处位置水深均约 26 米，淤泥底质。现场未见溢油。

0649 时，“福景 001”船体从 64 号肋位附近断裂，艏段右倾沉没。

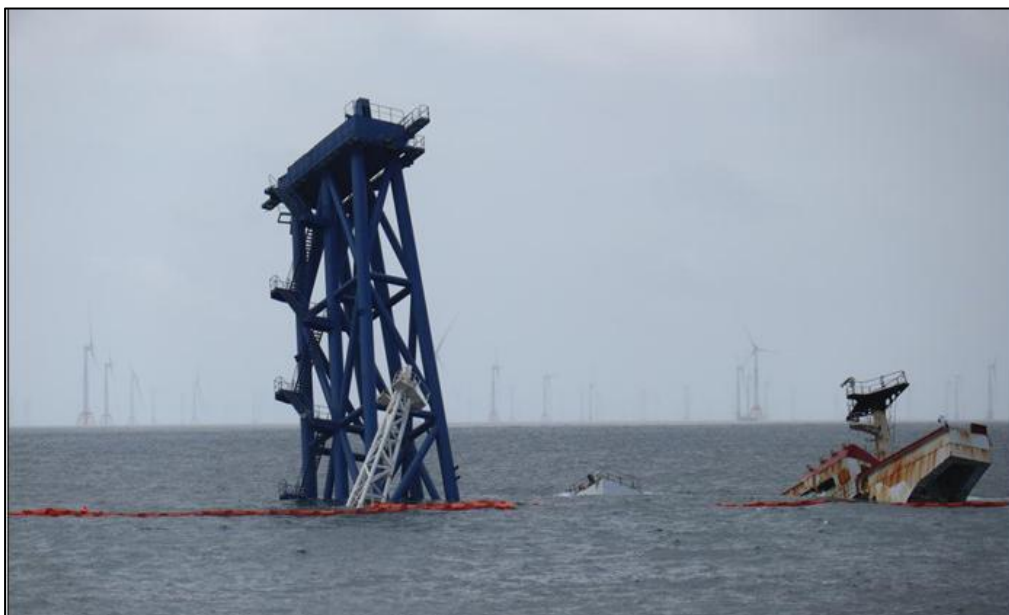
图 7: “福景 001” 沉船艏段

“福景 001” 沉船艏段，呈右倾（约 20° ）和尾倾（约 6° ）状态，驾驶台左翼、桅杆、主吊托架和克令吊托架露出水面。
