大连“9·23”“锦海顺 1”轮与 “辽丹渔 23632”轮碰撞事故调查报告

事故调查组

2023 年 12 月

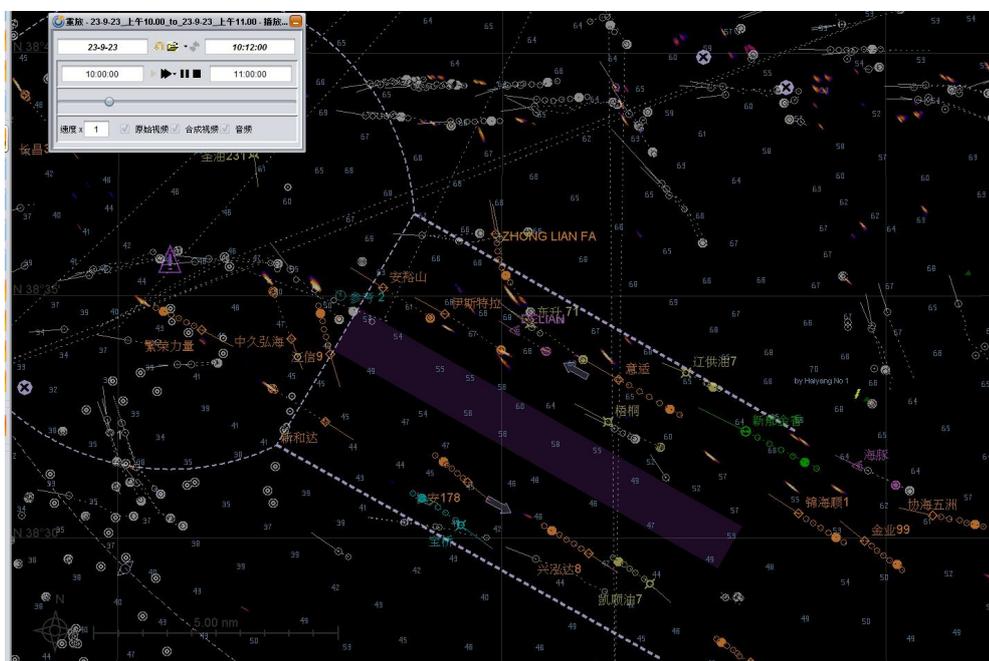
图4 事发前老铁山水道船舶情况

该水域既是大型海船进出渤海湾的主要航路，也是渔船密集活动区。事发时，附近有多艘商渔船在航。

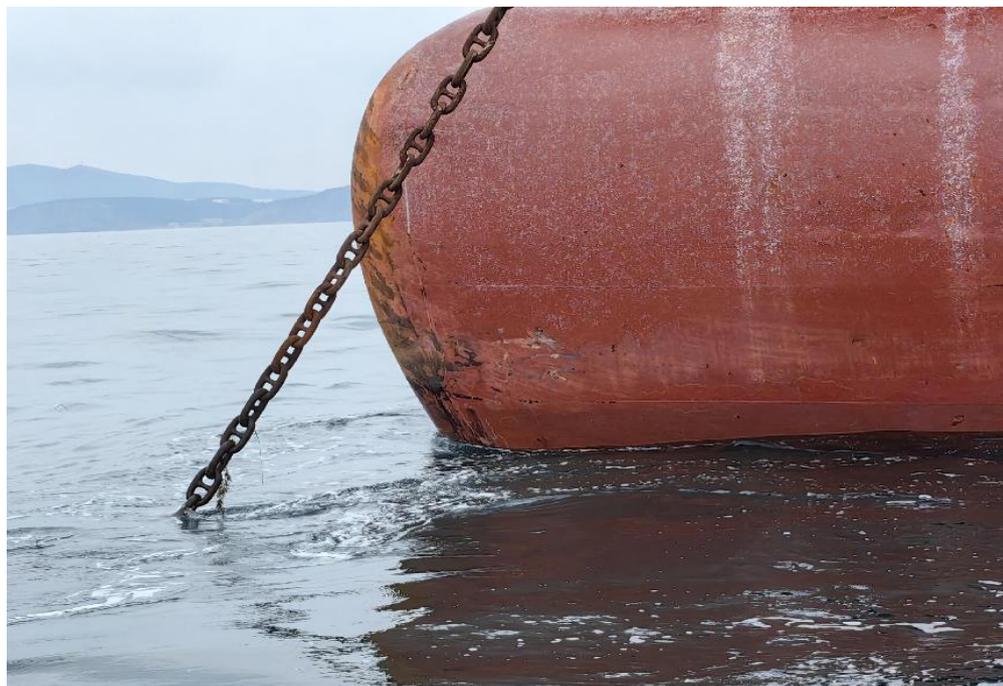
图 6“锦海顺 1”轮现场勘查照片

2023 年 9 月 24 日，调查人员在旅顺锚地对“锦海顺 1”轮进行现场勘查，发现“锦海顺 1”轮球鼻首前侧有明显剐蹭痕迹。

2. 现场勘验发现“锦海顺 1”轮球鼻首前侧有明显刮蹭痕迹。

1.现场勘验发现“锦海顺 1”轮球鼻首前侧有明显刮蹭痕迹。

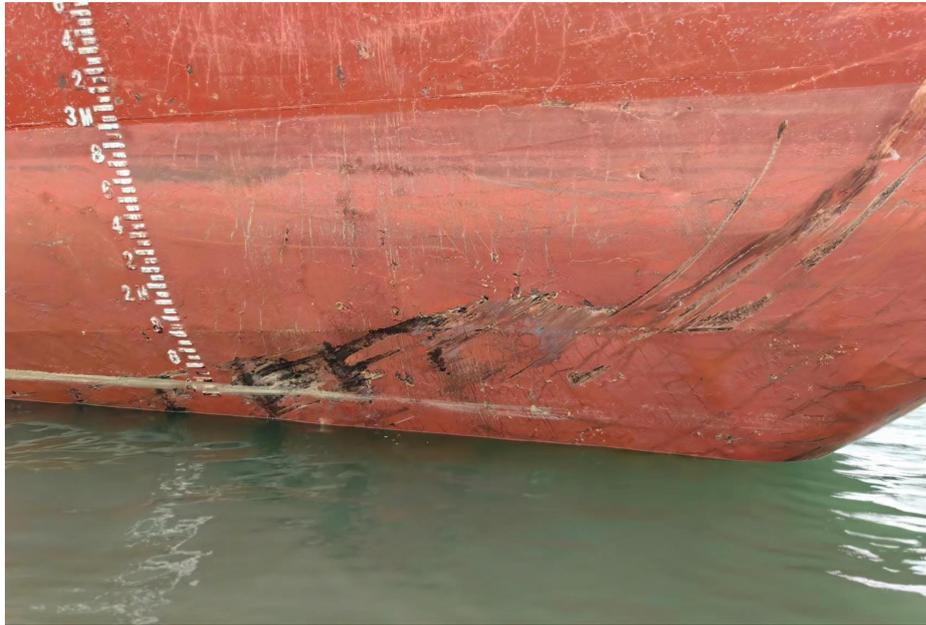
图 7“锦海顺 1”轮现场勘查照片

2023 年 9 月 27 日，调查人员在旅顺川崎船厂对调整吃水后的“锦海顺 1”轮进行现场勘查，发现“锦海顺 1”轮船首右侧水尺前方有约 2 米长的黑灰色划痕，最高处距船底约 2 米。

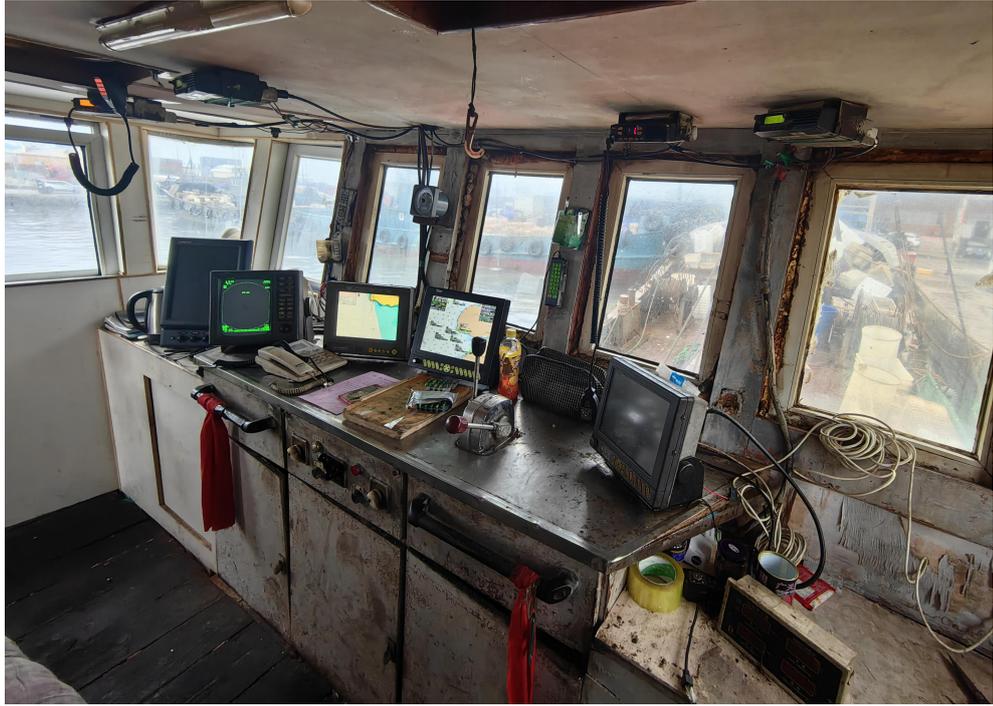
图 8“辽丹渔 23631”轮驾驶台

2023 年 9 月 25 日，调查人员在旅顺西湖嘴渔港对“辽丹渔 23631”轮进行现场勘查：该轮配备电子海图、GPS、北斗、AIS 各 1 台，UHF⁵对讲机 4 部，缺配 1 部甚高频无线电装置。

⁵ 渔船 UHF（0.3-3GHz）与商船 VHF（30-300MHz）的无线电频段不同，相互间不能建立通讯联系。

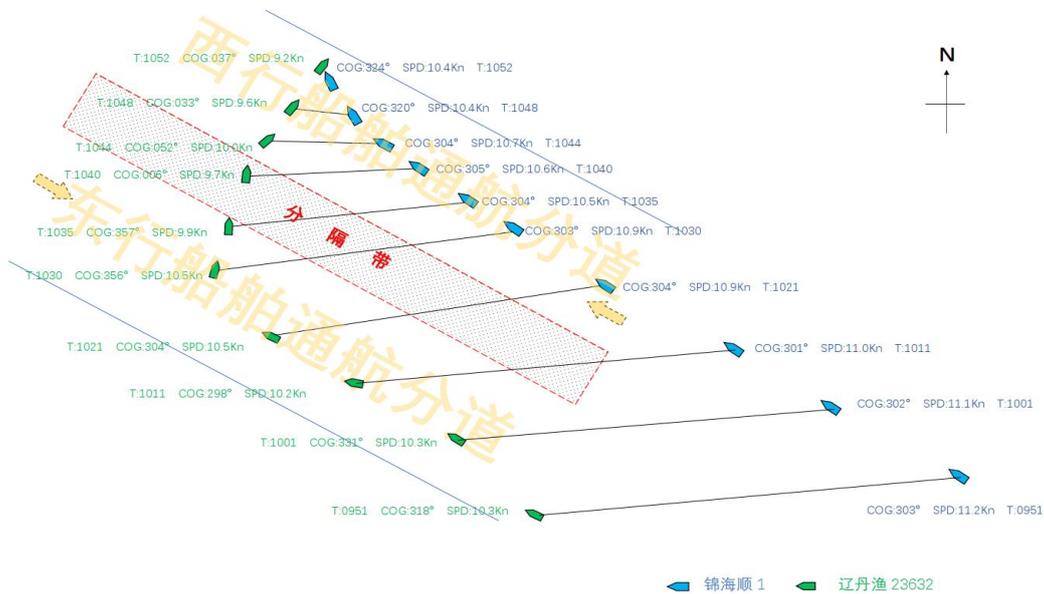
图 9 事发前两船航迹示意图

2.本起事故发生前，海面能见度良好，“锦海顺 1”轮和“辽丹渔 23632”轮为互见中的在航机动船，交叉相遇致有构成碰撞危险。依据《1972 年国际海上避碰规则》第十五条⁶之规定，两船形成交叉相遇局面，“锦海顺 1”轮位于“辽丹渔 23632”轮右舷，“辽丹渔 23632”轮为让路船，“锦海顺 1”轮为直航船。

当事双方船舶未使用适合当时环境和情况的一切有效手段断定是否存在碰撞危险、未及早并注意运用良好船艺采取避让行动，“辽丹渔 23632”轮航经老铁山水道时未经许可穿越通航分道、未履行让路船义务，“锦海顺 1”轮在单凭让路船的行动不能避免碰撞时未采取最有助于避碰的行动，是导致本起事故发生的直接原因。
