# 广州南沙文冲船舶修造有限公司“6·27” 较大淹溺事故调查报告

2024年6月27日15时26分许，位于广州市南沙区的广州文冲船舶修造有限公司进行船舶试验时发生侧倾，江水漫过工艺孔进入泵舱，造成3名作业人员淹溺身亡，直接经济损失425.2万元。

调查认定：**广州南沙文冲船舶修造有限公司“6·27”较大淹溺事故是一起生产安全责任事故。**

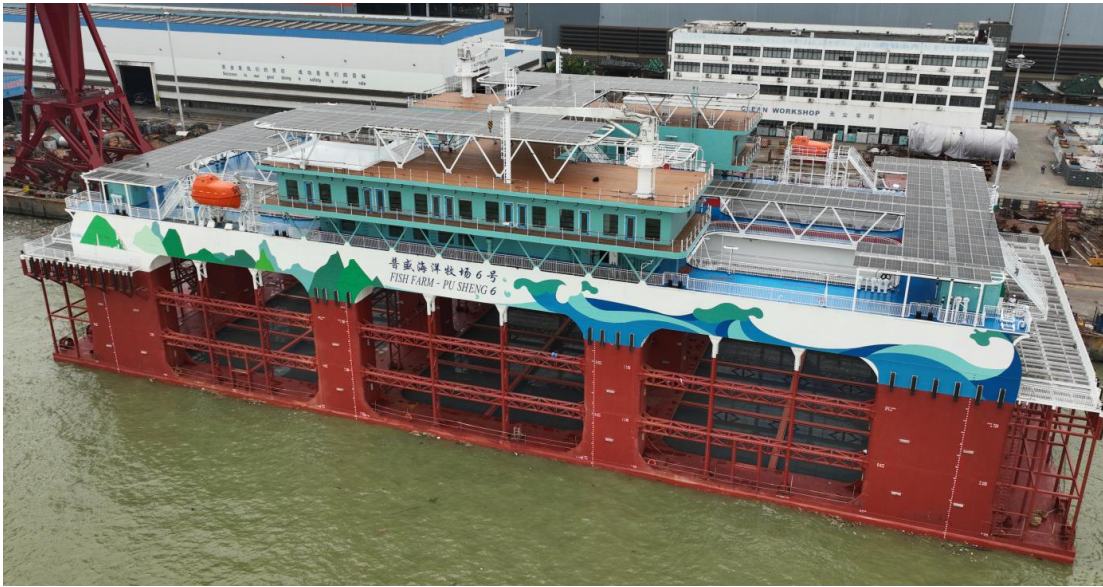
图1 “普盛海洋牧场6号”事发前半俯视图

“普盛海洋牧场 6 号”于 2023 年 8 月 18 日开工建造、2023 年 11 月 13 日进坞、2024 年 5 月 30 日命名，并于 6 月 11 日完成倾斜试验。事发时停泊在文冲修造 6#码头进行调试工作。（如下图所示）

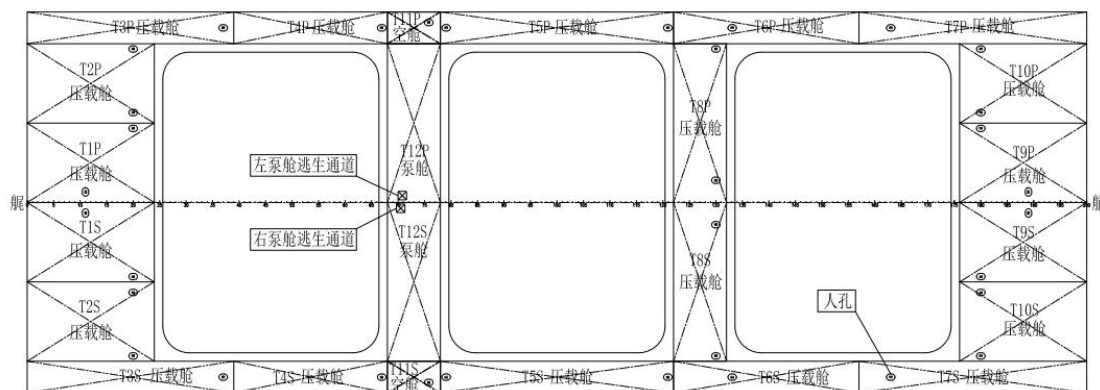
图2 主甲板下舱室及人孔布置图

平台采用箱型纵横框架半潜结构形式，由下壳体浮箱、立柱、上壳体设备舱、顶部生活舱室等部分组成。下壳体浮箱主要为平台压载舱、泵舱和隔离空舱，共 24 个水密舱室。其中压载舱数量 20 个，左（P）右（S）对称布置，从艉向艏分别是 T1~T10 舱（如下图）。

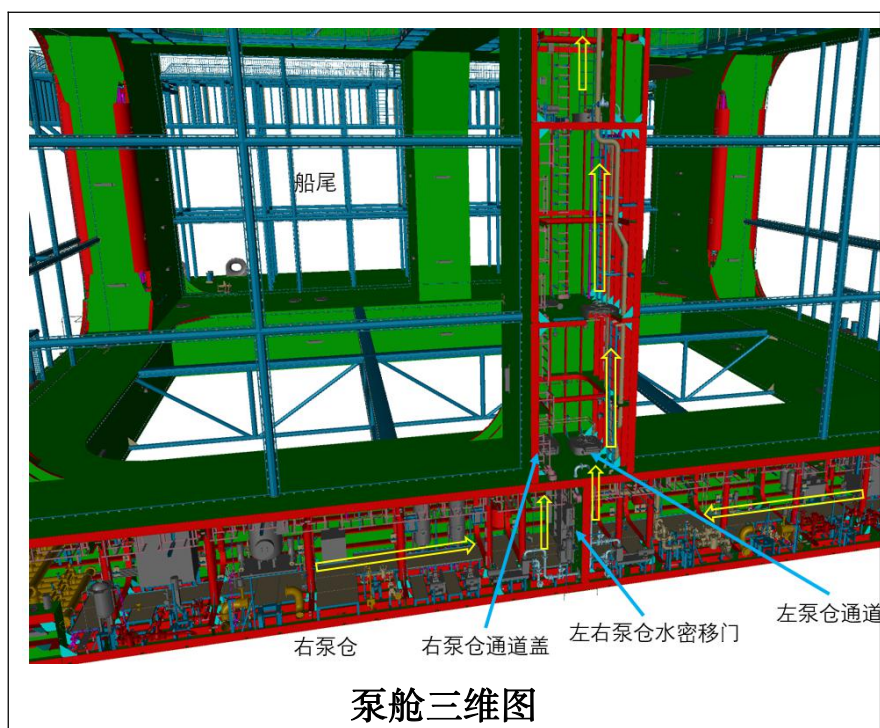
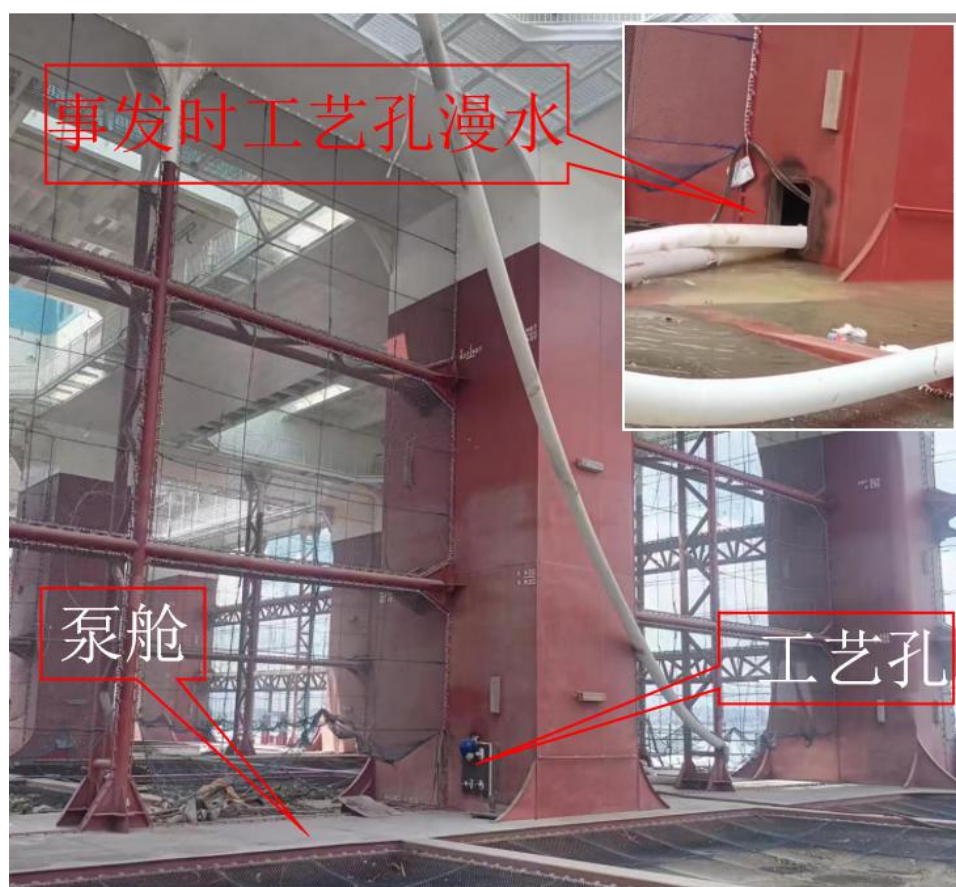
图3 “普盛海洋牧场 6 号”主甲板及泵舱情况

按平台设计图纸，泵舱沿 H02C 立柱设置 13.5m 直梯到达 C 甲板，再从 C 甲板一斜梯到 D 甲板，无其它进出通道。在平台建造阶段，船厂在压载舱主甲板面上方 450mm 高度的 H02C 立柱上设置 600mm\*800mm 临时工艺孔,以方便作业人员、物料进出泵舱，同时为舱内通风、照明等设施提供布设通道。（如下图所示）

通过对事故现场进行勘查、事故原因排除、实验方案验证，以及人员座谈了解，调查认定事故的直接原因是：**平台压载舱强度试验方案不合理，造成试验过程中平台艏右倾，随之引发隔舱人孔和泵舱工艺孔相继进水，泵舱工艺孔涌水阻滞泵舱逃生通道，人员未能及时撤离遭淹溺致死。**

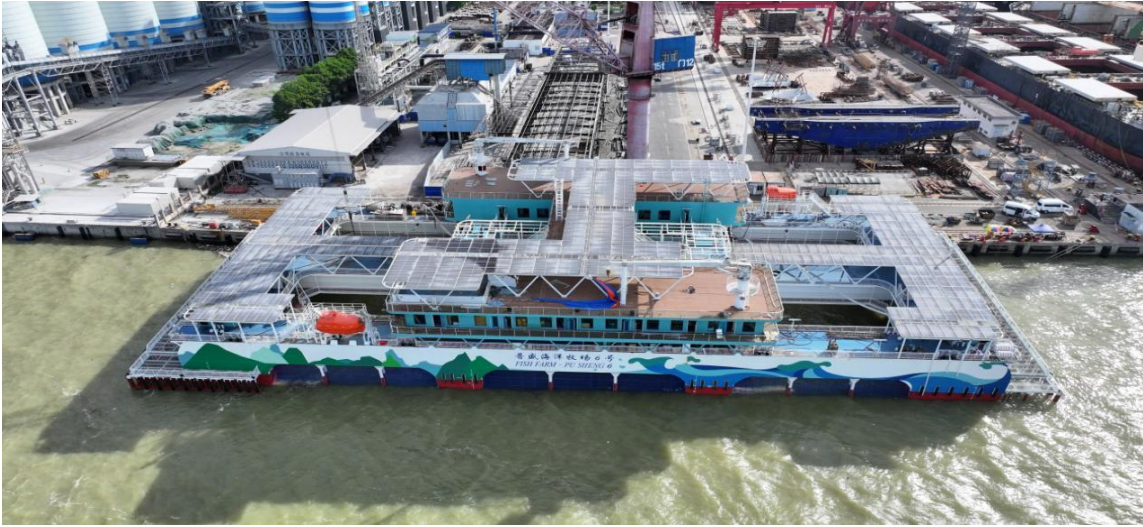
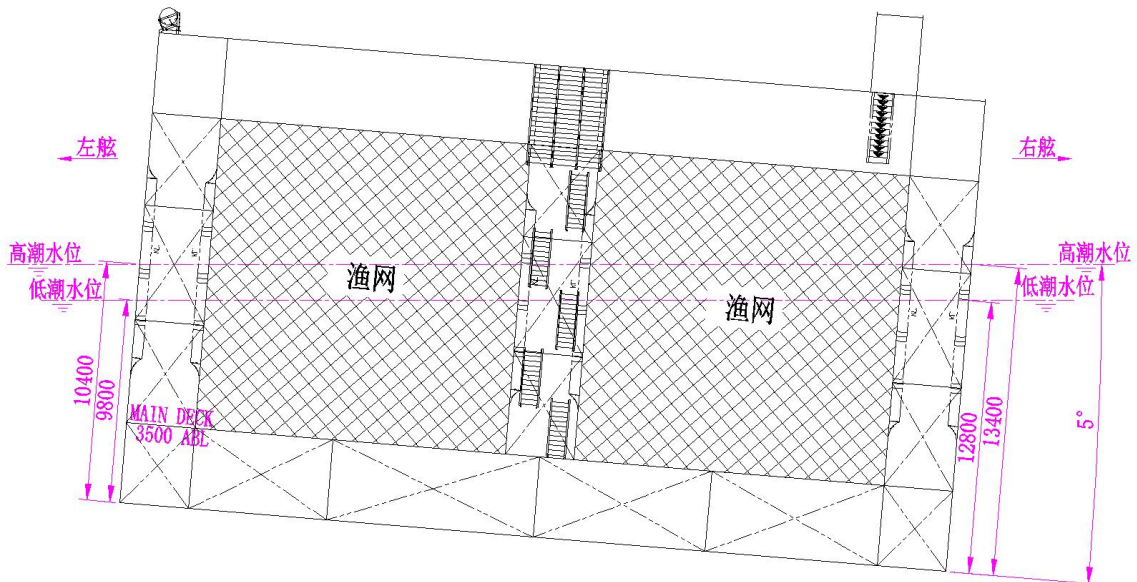
图 4 平台艏部坐底后剖面图

事发后，平台停泊在文冲修造 6# 码头，主甲板下的部分舱室进水后平台坐底，在低潮位时测左艏吃水 9.8 米，右艏吃水 12.8 米；侧倾约  $5^{\circ}$ 。（如下图所示）

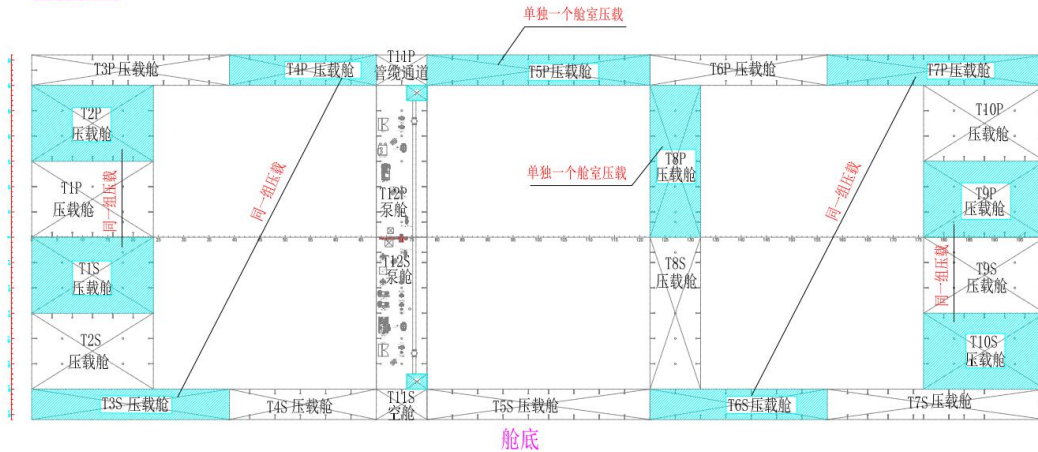
图 5 “普盛海洋牧场 6 号”强度试验方案

船厂按照上图最多两个舱室压载，特殊无法左右的担负单独一个舱室压载

（1）**技术把关不严谨，风险辨识不到位。**对待新兴产业的实验探索性产品，该平台项目部安全意识不强，在进行强度试验前未封堵泵舱临时工艺孔且安排交叉作业；在进行强度试验前，技术组制定的半潜式平台压载舱强度试验方案未经稳性校核，且

缺乏安全技术措施，未能辨识平台压载舱强度试验方案存在加载吃水后自稳性能减弱的风险；项目部技术组与广州能源所、CCS 验船师之间缺乏严谨、有效的安全技术信息沟通，各方均未对方案进行稳性核算，项目部在方案实施前技术审核把关不严谨，导致试验过程中按方案对 T9P/T10S 压载舱压满水后平台侧倾，随后未封堵工艺孔和人孔进水，平台进一步失稳。

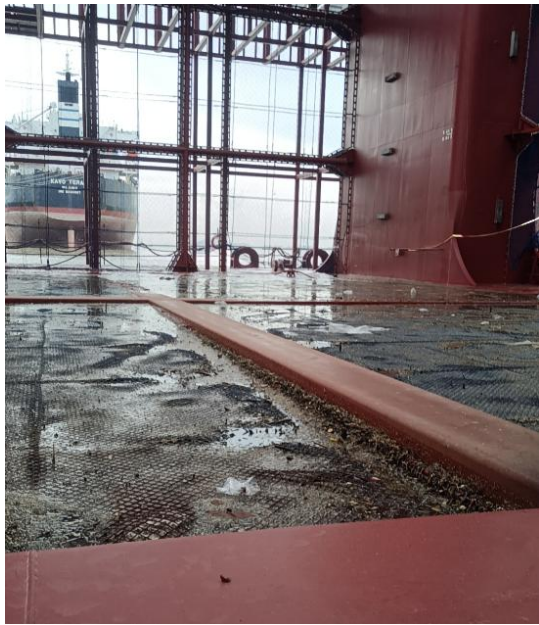
15 时 12 分，水浪从平台艏右侧涌上主甲板，漫入 T7S 压载舱（T10S 压载舱相邻舱）人孔。15 时 14 分，正在平台上巡查的管理人员陈凯即时发出排水指令，集控室的操作人员林一星即时对 T9P 压载舱和 T10S 压载舱实施排水。

图 6 船舶右前部水已漫过甲板

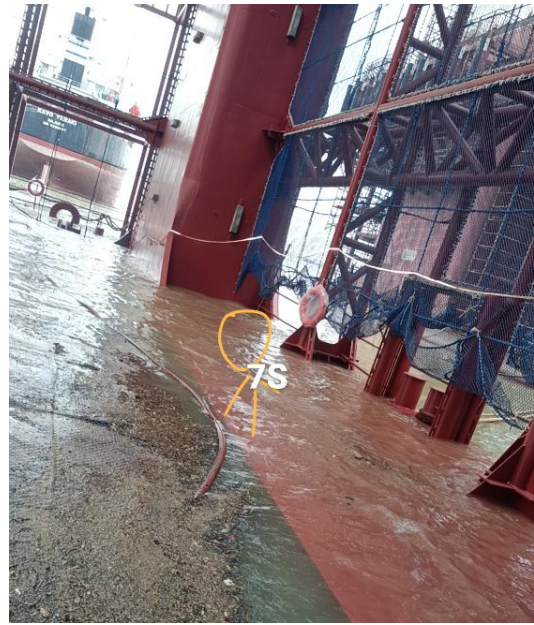
图 7 水从 T7S 人孔漫入压载舱

15 时 16 分，T7S 压载舱人孔盖完全淹没，平台出现右倾现象。15 时 17 分，当班安全员李培勇通过船上广播系统通知全船人员撤离，现场管理人员随即组织人员撤离。

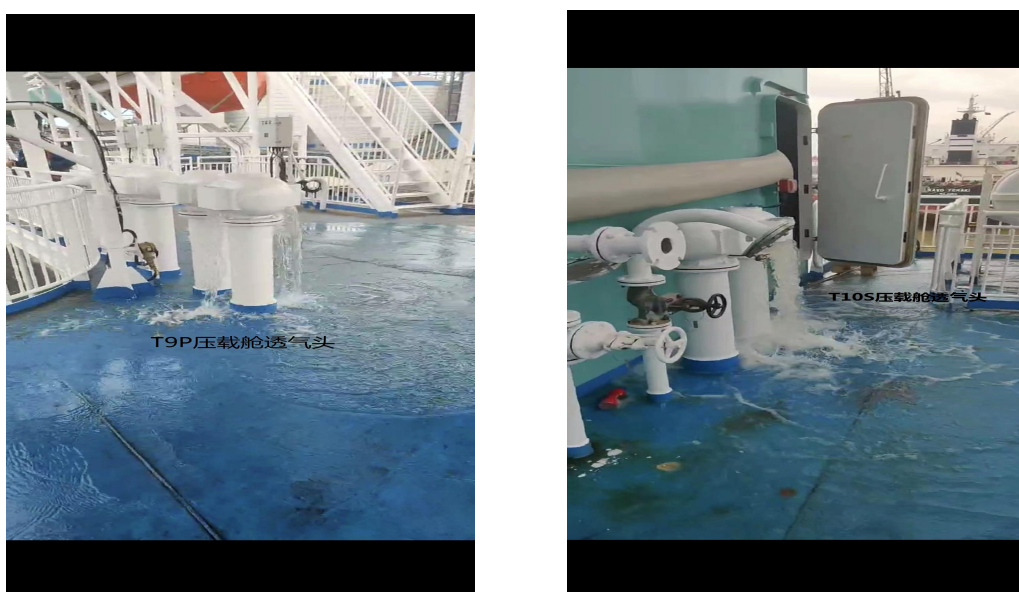
2024年5月29日，对压载舱舱室透气系统进行吹通检查；2024年6月14日对压载舱透气系统进行报验QC及船东，确定舱室透气头与舱室一一对应；2024年6月27日下午进行舱室压水时，对透气帽出水情况拍摄了视频，对比视频，确定压水舱室与计划一致，可排除操作失误，压错舱室的可能性。

图8 T9P及T10S压载舱透气头冒水
