阳江“7·2”“福景 001”起重船 风灾事故调查报告

2023 年 5 月

事故调查组

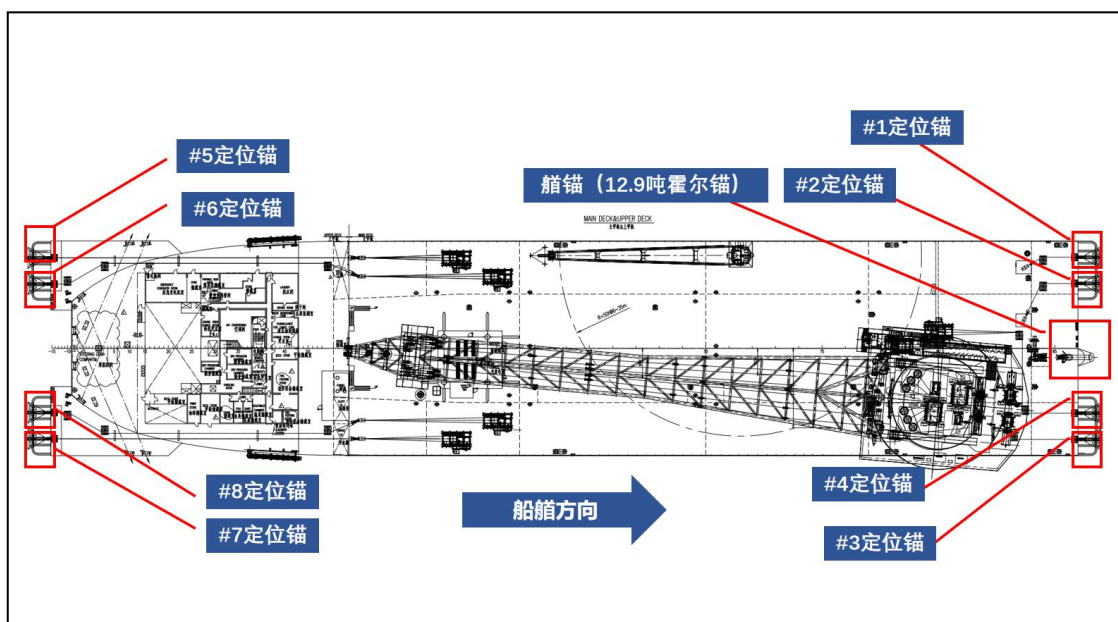
图 2：锚设备配备情况

根据“福景 001”《国内航行海船安全与环保证书》《船体说明书》记载，该轮配备 1 只重 12.9 吨的霍尔锚艏锚，1 条长 357.5 米、直径 87 毫米的锚链；配备 8 只重 10.5 吨的大抓力定位锚，8 条长 1500 米、直径 68 毫米的钢丝绳。艏锚位于船艏中部，艏艙各配备 4 只定位锚。

0017 时，“福景 001”走锚速度约 4.5 节。随后抛出船艏 2 号和 3 号定位锚。3 号定位锚刹车故障，未起作用。

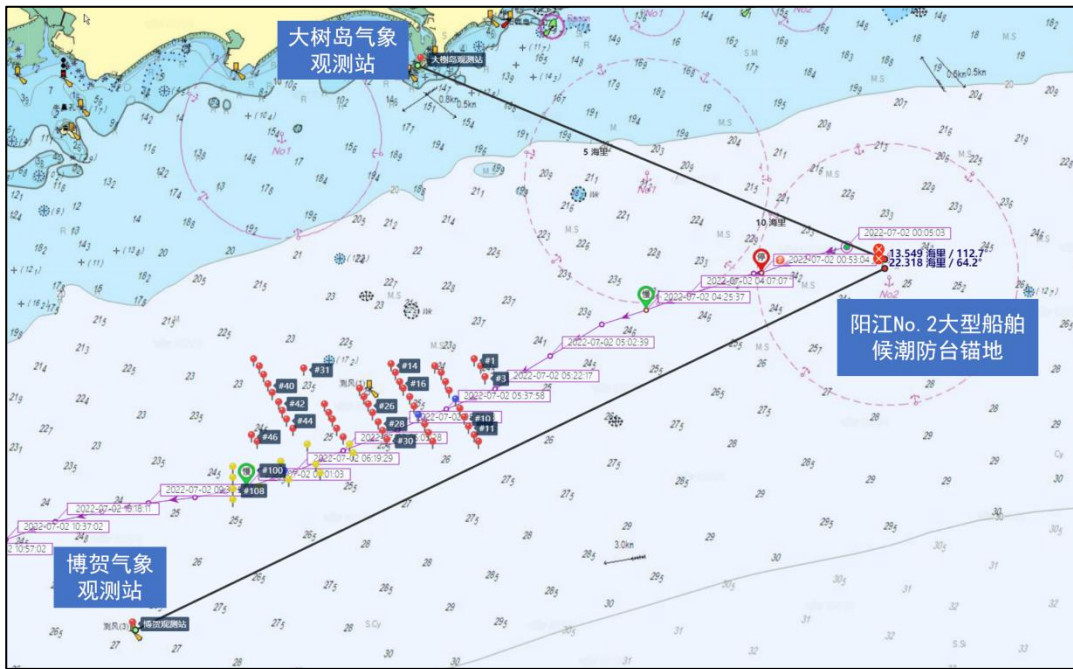
图 8：大树岛和博贺气象观测站概位

阳江附近海域有大树岛和博贺两个气象观测站。大树岛气象观测站（位置：21° 30.66′ N/111° 37.98′ E）位于阳江 No.2 大型船舶候潮防台锚地西北方，距锚地中心约 13.5 海里；博贺气象观测站（位置：21° 15.48′ N/111° 29.7′ E）位于阳江 No.2 大型船舶候潮防台锚地西南方，距锚地中心约 22.3 海里。

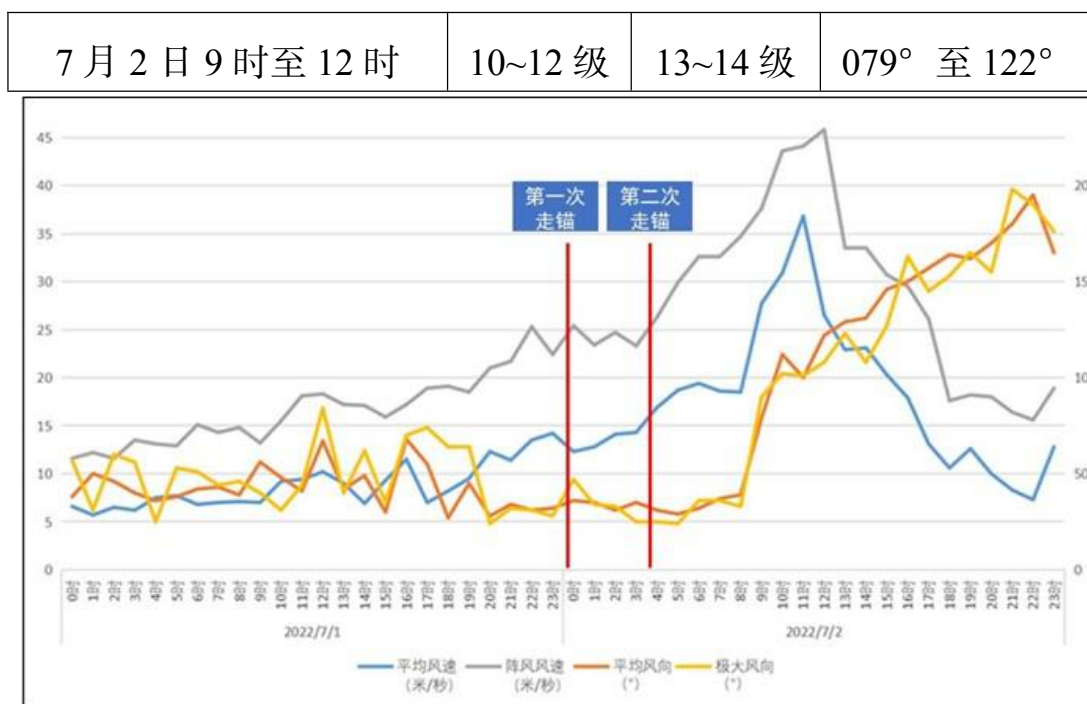
图 9：大树岛气象观测站风力、风向实测图示

时段	平均风力	阵风	风向
7月1日 0000 时至 9 时	4 级	6~7 级	036° 至 050°
7月1日 10 时至 19 时	4~6 级	7~8 级	027° 至 068°
7月1日 20 时至 2日 4 时	6-7 级	9~10 级	031° 至 036°
7月2日 5 时至 8 时	8 级	11~12 级	030° 至 035°

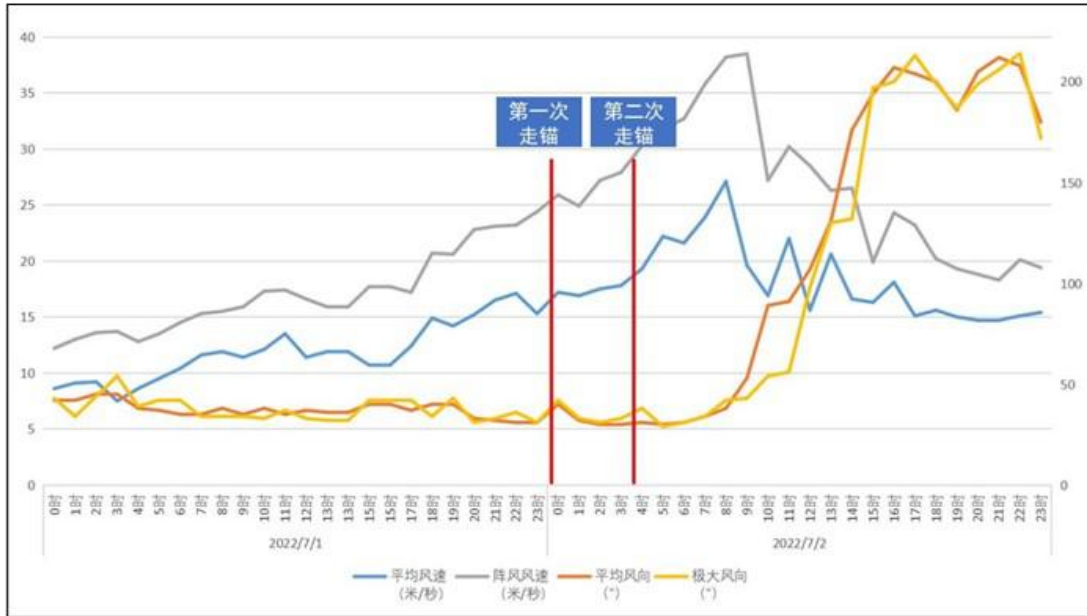
图 10：博贺气象观测站风力、风向实测图示

时段	平均风力	阵风	风向
7月1日0时至9时	4~6级	6~7级	035° 至 045°
7月1日10时至19时	5~7级	7~8级	035° 至 040°
7月1日20时至2日4时	7~8级	9~11级	031° 至 040°
7月2日5时至8时	9~10级	11~13级	030° 至 038°
7月2日9时至12时	7~9级	10~11级	053° 至 107°

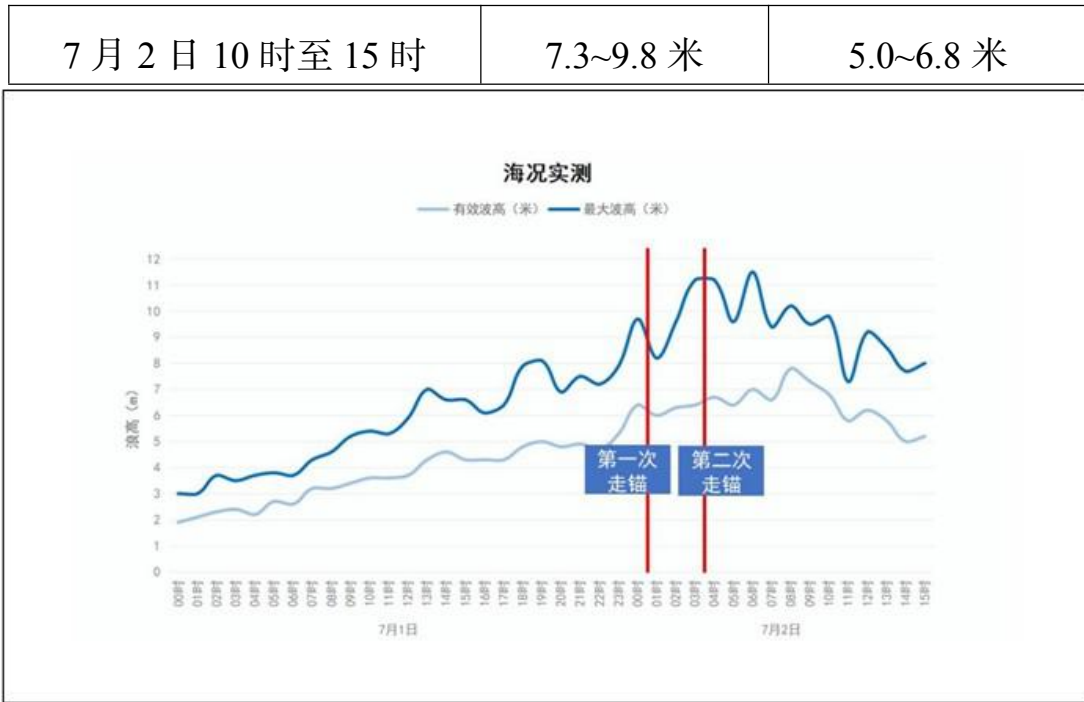
图 11：浮标 MF13001 实测浪高图示

时段	最大波高	有效波高
7月1日0时至7时	3~4米	1.9~2.7米
7月1日8时至12时	4.3~5.9米	3.2~3.7米
7月1日13时至18时	6.1~7.9米	4.3~4.8米
7月1日19时至23时	6.9~8.1米	4.7~5.3米
7月2日0时至4时	8.2~11.2米	6.0~6.7米
7月2日5时至9时	9.4~11.5米	6.4~7.8米

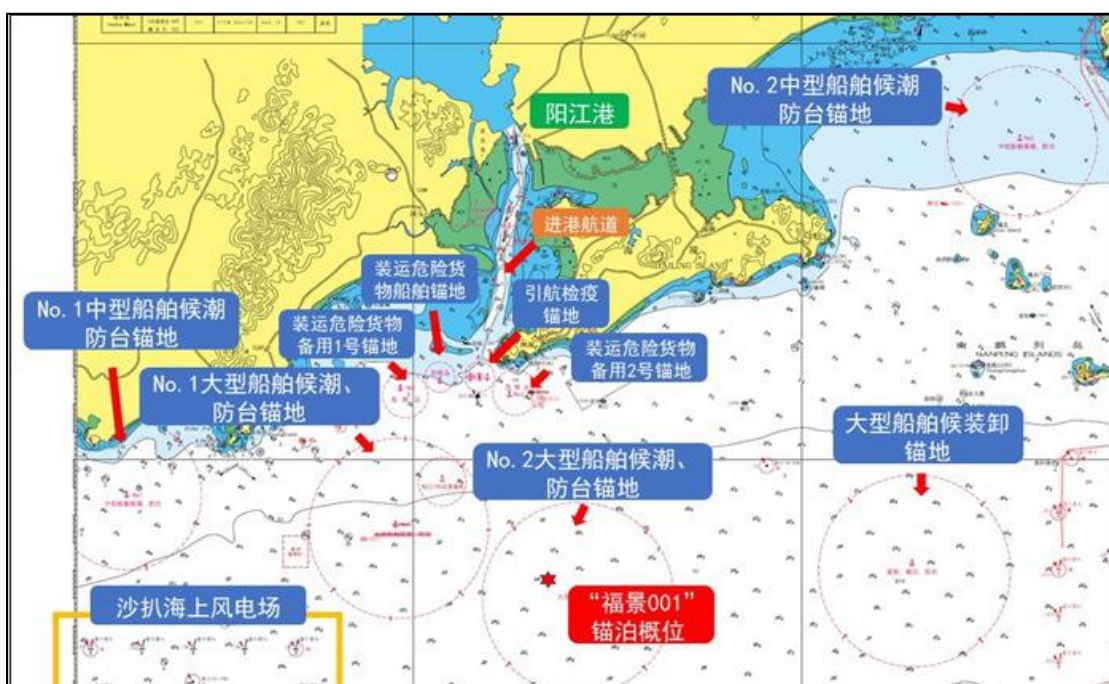
图 12：阳江港外锚地分布情况

阳江港外锚地主要包括 3 处大型船舶候潮防台锚地、2 处中型船舶候潮防台锚地、3 处危险品锚地、1 处引航检疫锚地。本次防台，“福景 001” 锚泊在阳江 No.2 大型船舶候潮防台锚地，该锚地位于阳江南侧开阔水域，无岸堤、岛屿遮蔽，水深在 20 米以上。

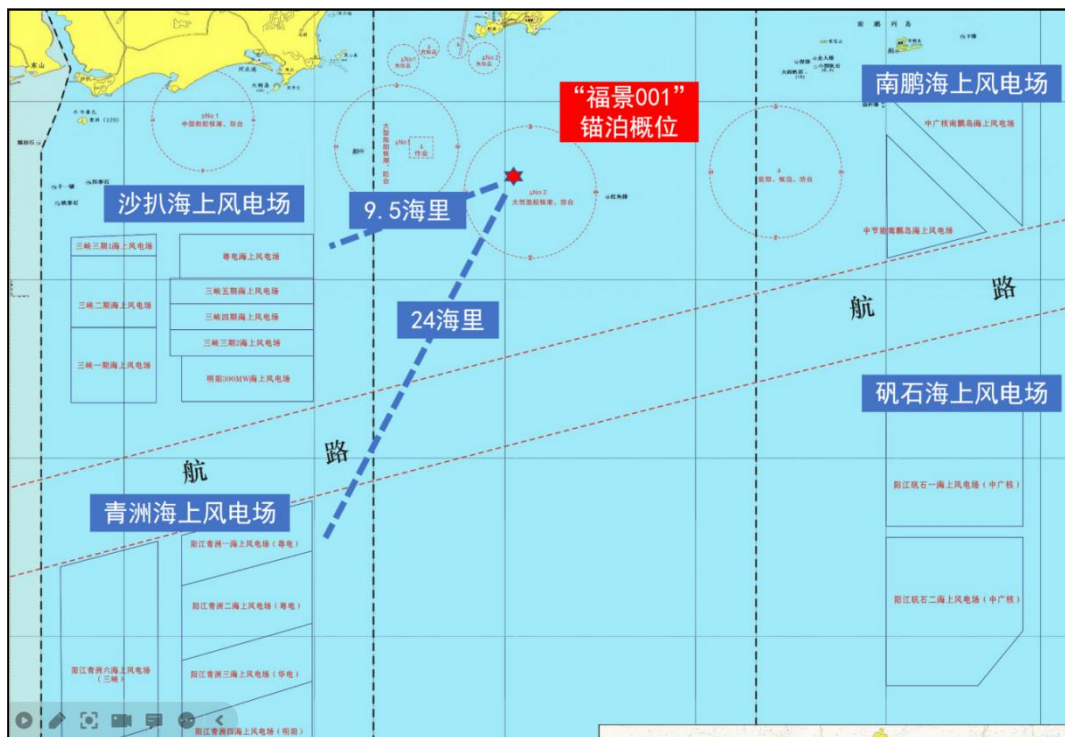
图 13：阳江海上风电场分布情况图

阳江沿海已规划建设沙扒、南鹏、青洲、矾石等四个海上风电场。事故发生前，沙扒海上风电场已建成，“福景 001”锚泊防台位置在沙扒风电场东偏北方向约 9.5 海里处。青洲海上风电场正在建设中，“福景 001”锚泊防台位置在青洲海上风电场东北方向约 24 海里处。

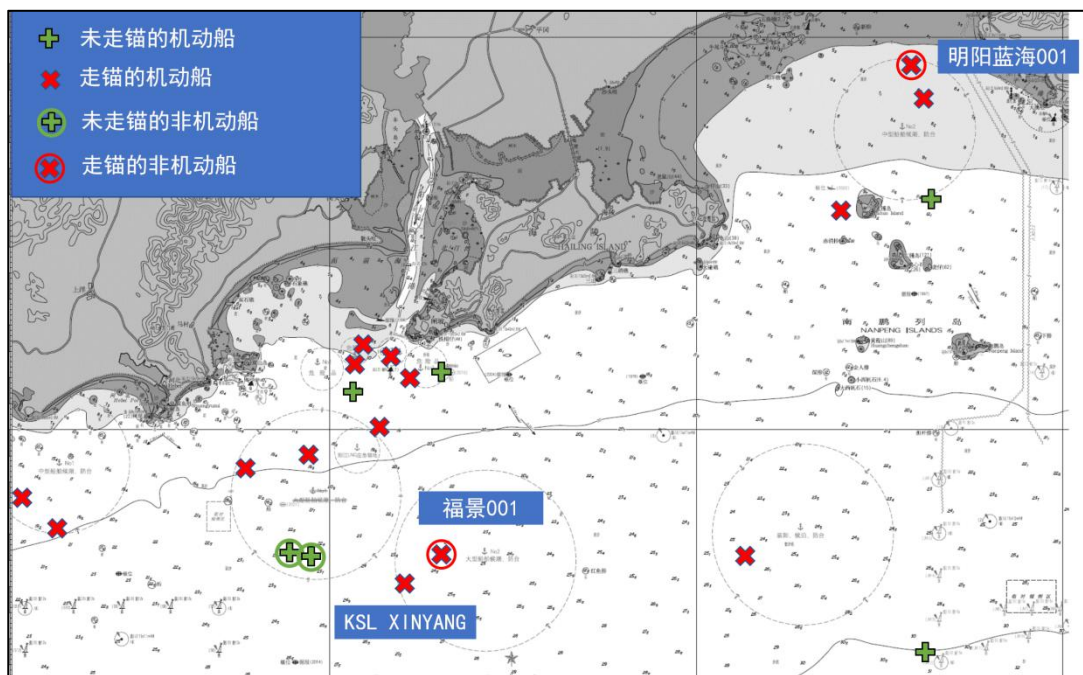
图 14：防台船舶分布图

7月2日约1107时，广东中山籍水上平台“明阳蓝海001”轮（船长为85.8米，无动力）在No.2中型船舶候潮防台锚地防

台避风期间发生走锚漂移，约 1230 时漂移至北津港外搁浅。
